COMISIÓN DE CICLOVÍAS
INFORME DE ESTADO DE CICLOVÍAS

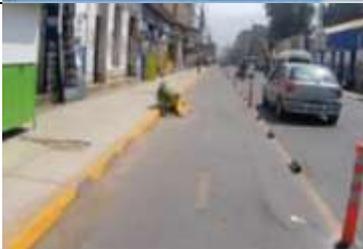
Oquendo casi Jordán	Tocón de árbol dentro la ciclovía	Solicitar a la Secretaria de la Madre Tierra de la Alcaldía el podado constante de todos los árboles dentro del perímetro de seguridad de las Ciclovías	Artículo 30. PRESUPUESTO MUNICIPAL PARA EL FOMENTO AL USO DE LA BICICLETA EN COCHABAMBA

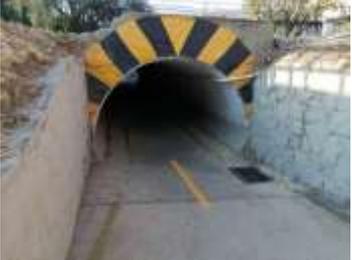
Ciclovía	Deficiencia/Problema identificado	Medida Correctiva propuesta	Artículo de Referencia D.M. 118/2018	FOTO
Tramo Ciclovía Melchor Pérez, Muyurina				
Túneles Bajo la Gabriel Rene Moreno	Altura de túneles inadecuada Falta de luces dentro de los túneles.	Solicitar a la Secretaria de Infraestructura Territorial el rediseño de los túneles y el colocado de su iluminación de acuerdo a normativa técnica	Artículo 11. CONSIDERACIONES PARA EL DISEÑO E IMPLEMENTACIÓN DE INFRAESTRUCTURA

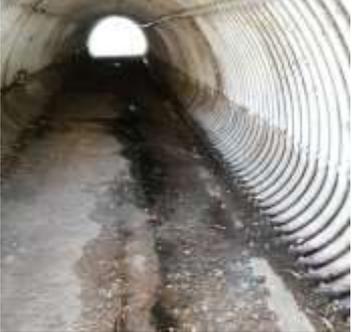
Túnel Ciclovía Avenida Hernán Siles	Altura de túnel inadecuada. Falta de luces dentro del túnel. Filtración de agua, Capa asfáltica dañada.	Solicitar a la Secretaria de Infraestructura Territorial el rediseño de los túneles y el colocado de su iluminación de acuerdo a normativa técnica	Artículo 11. CONSIDERACIONES PARA EL DISEÑO E IMPLEMENTACIÓN DE INFRAESTRUCTURA

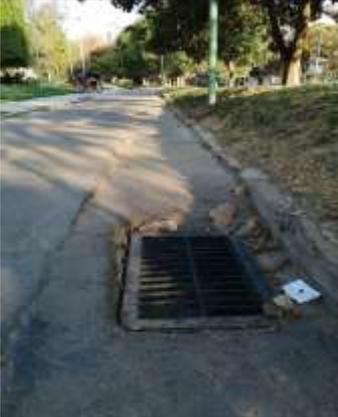
Ciclovía	Deficiencia/Problema identificado	Medida Correctiva propuesta	Artículo de Referencia D.M. 118/2018	FOTO
Ciclovía entre c-Potosí y Ave. Pando	Sumideros están por debajo del nivel del suelo creando huecos que pueden causar accidentes	Solicitar a la Secretaria de Infraestructura Territorial la limpieza de las alcantarillas aledañas a las Ciclovías	Artículo 11. CONSIDERACIONES PARA EL DISEÑO E IMPLEMENTACIÓN DE INFRAESTRUCTURA

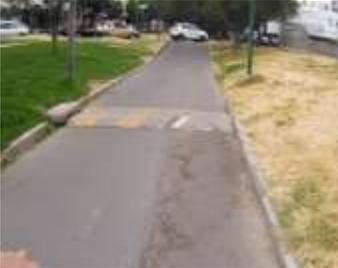
Ciclovía Casi Pando	Rompe muelles mal posicionado y dañado	Solicitar a la Secretaria de Infraestructura Territorial la construcción de los reductores de velocidad de acuerdo a normativa técnica y aumento de señalización horizontal y vertical	Artículo 11. CONSIDERACIONES PARA EL DISEÑO E IMPLEMENTACIÓN DE INFRAESTRUCTURA

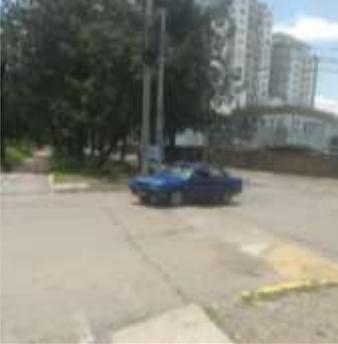
Intersección Av. Pando y Ciclovía	Rompe muelles dañados, vehículos no reducen velocidad.	Solicitar a la Secretaria de Infraestructura Territorial la adecuación y construcción de los reductores de velocidad de acuerdo a normativa técnica	Artículo 11. CONSIDERACIONES PARA EL DISEÑO E IMPLEMENTACIÓN DE INFRAESTRUCTURA

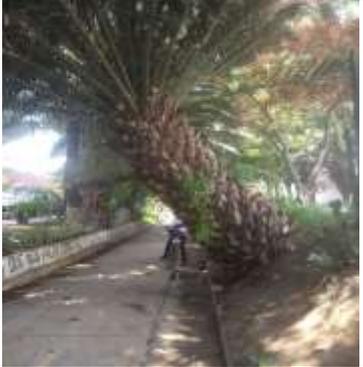
Ciclovía entre Melchor Urquidi y Eudoro Galindo	Árbol invadiendo ciclovía.	Solicitar a la Secretaria de la Madre Tierra de la Alcaldía el podado constante de todos los árboles dentro del perímetro de seguridad de las Ciclovías	Artículo 30. PRESUPUESTO MUNICIPAL PARA EL FOMENTO AL USO DE LA BICICLETA EN COCHABAMBA

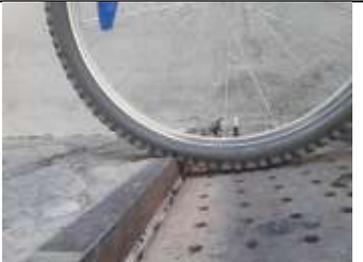
Túnel Bajo Plaza Tarija lado del pueblito	Sumidero de metal dañado, peligroso para las bicis que circulan.	Solicitar a la Secretaria de Infraestructura Territorial el mantenimiento de todos los sumideros a lo largo de las Ciclovías	Artículo 11. CONSIDERACIONES PARA EL DISEÑO E IMPLEMENTACIÓN DE INFRAESTRUCTURA

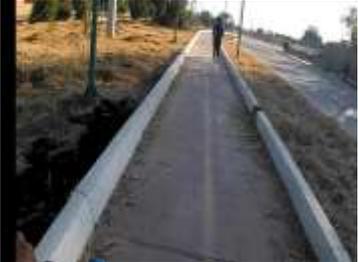
Avenida Tamborada, Inicio Ciclovía lado este	Falta de mantenimiento de señalización horizontal	Solicitar a la Secretaria de Infraestructura Territorial el pintado del sentido correcto de las flechas (Señalización horizontal) y mantenimiento de estas señales	Artículo 11. CONSIDERACIONES PARA EL DISEÑO E IMPLEMENTACIÓN DE INFRAESTRUCTURA Artículo 17. SEÑALIZACIÓN.

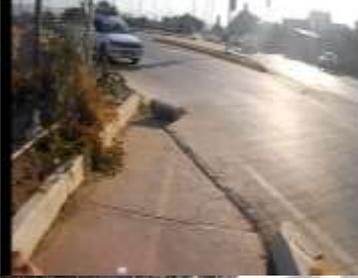
Ciclovía, intersección ave Rio Bermejo	Falta de continuidad de señalización horizontal y guidores de tránsito	Solicitar a la Secretaria de Infraestructura Territorial el pintado del sentido correcto de las flechas (Señalización horizontal) y mantenimiento de estas señales	Artículo 11. CONSIDERACIONES PARA EL DISEÑO E IMPLEMENTACIÓN DE INFRAESTRUCTURA Artículo 17. SEÑALIZACIÓN.
